## Aktennotizen: Zauneidechsen „Golfplatz Tiefenbach“

**Projekt:** Östringen – „Golfplatz Tiefenbach“

<b>Thema:</b> Untersuchungen zur Zauneidechse und ökologische Überwachung zur Eid- echsenvergrämung	erstellt: 14.10.2016 Eberlein
---	----------------------------------

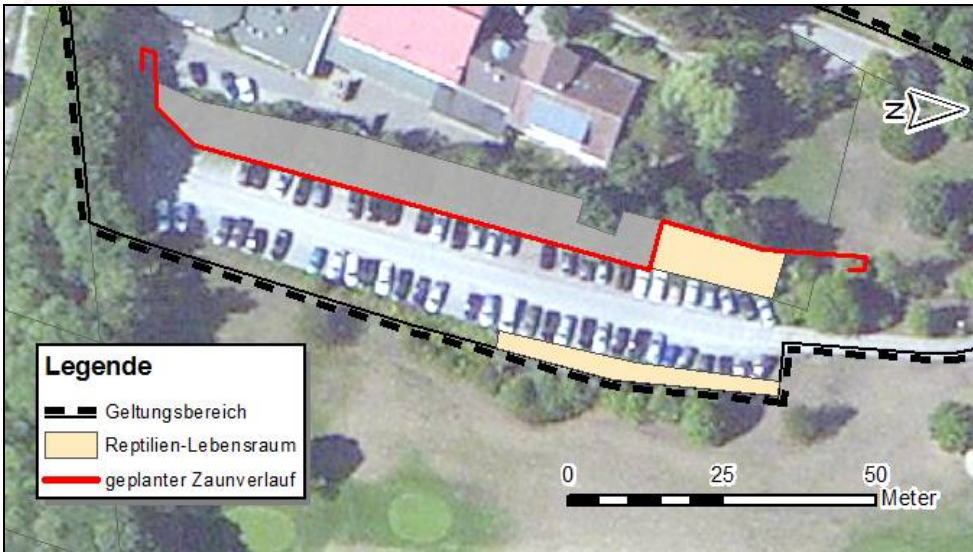
<p><b>Legende</b></p> <ul style="list-style-type: none"> <li><span style="border-bottom: 1px dashed black; width: 20px; display: inline-block;"></span> Geltungsbereich</li> <li><span style="background-color: yellow; width: 20px; height: 10px; display: inline-block;"></span> Reptilien-Lebensraum</li> <li><span style="border-bottom: 2px solid red; width: 20px; display: inline-block;"></span> geplanter Zaunverlauf</li> </ul> <p>Abb.1: Skizze der durchgeführten Vergrämungsmaßnahme</p> <p>Im Folgenden sind die Termine der Ökologischen Bauüberwachung im Einzelnen dargestellt.</p>

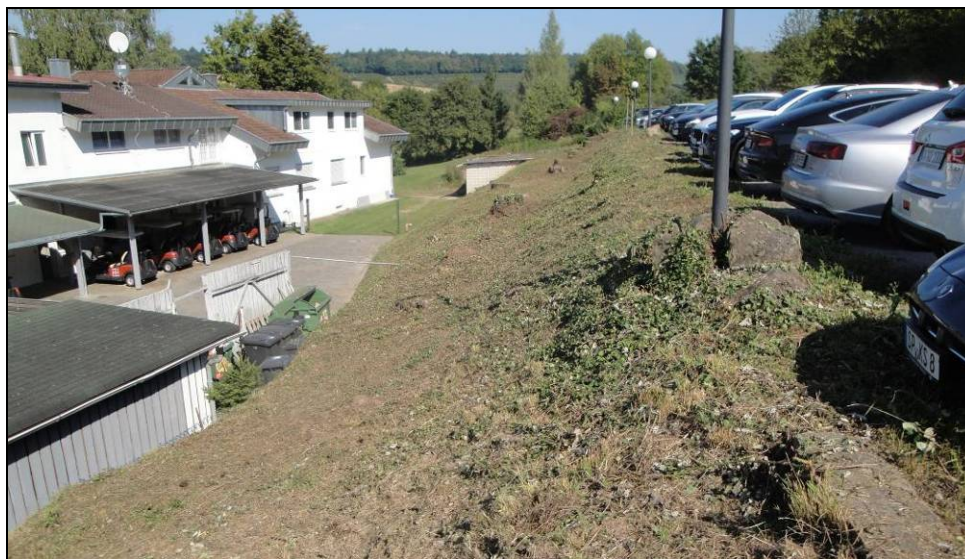
Abb.2: Gemähte Böschung westlich des Parkplatzes

- Überprüfung der durchgeführten Mäharbeiten vom 23. und 24.09.2016 (grau gefärbte Fläche der Skizze)
- Kartierung aller Böschungflächen auf Zauneidechsen hin

Nachgewiesen wurden vier Jungtiere und ein adultes Männchen. Alle Individuen befanden sich außerhalb der gemähten Fläche. Ein sehr gutes Nahrungsangebot für Eidechsen - u.a. zahlreiche Spinnen und Heuschrecken - wurde in den übrigen Lebensräumen (gelb gefärbte Bereich der Skizze) festgestellt. Diese Flächen sind deshalb und aufgrund der Strukturen (nach Westen geneigt, Ruderalvegetation, angrenzende Gebüsche als Deckung) und der ausreichenden Größe als Ausweichhabitate geeignet. Die dort möglicherweise bereits vorhandenen Individuen sind unproblematisch, da es sich um die identische Population handelt. Es müssen keine zusätzlichen Ersatzflächen zur Sicherung der ökologischen Funktion hergestellt werden.

Aufgrund der festgestellten, witterungsbedingt hohen Aktivität der Zauneidechsen kann die Vergrämung in Form einer Abdeckung durch Folie noch bis Ende September erfolgen.

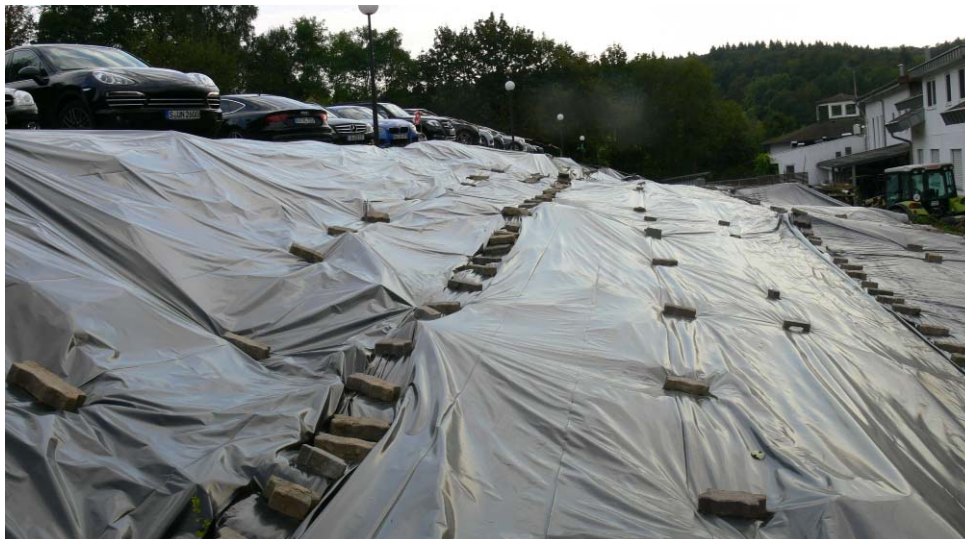
Abb.4: Mit Folie vollständig abgedeckte Böschungfläche

- Überprüfung des fachgerechten Auslegens der Folie per Fotodokumentation
- Folie ist nach Osten und Norden nicht dicht verschlossen, damit Tiere in Richtung Licht in Alternativlebensräume flüchten können
- Die Arbeiten sind fachlich richtig ausgeführt worden (s. Abb. 4)

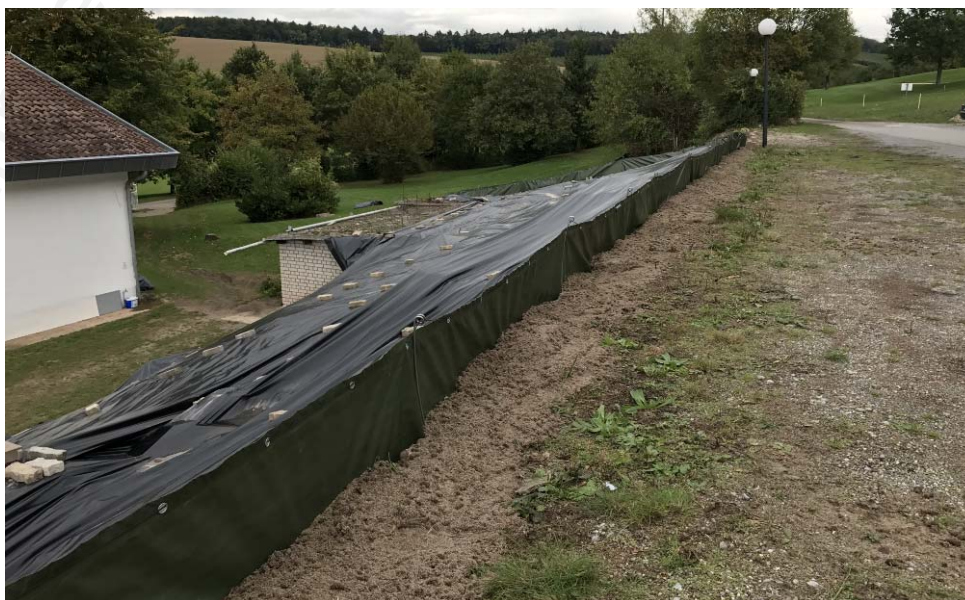
Abb.5: Fertig aufgestellter Zaun mit Anböschung von Sand zur Verhinderung der Untergrabung

- Überprüfung der durchgeführten Abdeckerarbeiten vom 26.-29.09.2016
- Überwachung des Zaunaufbaus und Festlegen des Verlaufs im Gelände (Sprühfarbe), Einweisung der Arbeiter vor Ort
- Die Arbeiten sind fachlich richtig ausgeführt worden (s. Abb. 5).

Der Zaun muss während der gesamten Bauphase bestehen bleiben. Aus fachlicher Sicht ist die Vergrämungsmaßnahme hiermit erfolgreich abgeschlossen.
